# Natursteinfassaden für die Ewigkeit?

Von Dipl.-Ing. Andree Franke

In Zeiten, in welchen wir Bestandsimmobilien verstärkt in den Fokus rücken, müssen wir uns vermehrt mit den Besonderheiten beim Bauen im Bestand beschäftigen. Im Hinblick auf Natursteinfassaden stellt sich dabei eine zentrale Frage: Wie kann der Bestandserhalt funktionieren? Der Fachbeitrag gibt einen Überblick und zeigt anhand von Schadensfällen auf, wie wichtig die regelmäßige „Pflege“ der Fassaden ist.

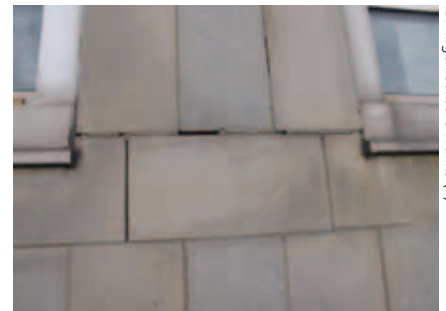
Bild 1: Natursteinfassade aus den beginnenden 1960er Jahren: Fassadenaufbau mit einem gerissenen Fugennetz (Regelfugenbreite von 3 -5 mm)

platten wurden hintermörtelt und mechanisch gesichert. Aufgrund der thermisch bedingten Längenänderungen der einzelnen Natursteinplatten kam es bei dieser Ausführungsart zu einer wesentlichen Belastung der Hartverfugung und der Natursteinränder. Die Längenänderungen konnten nicht kompensiert werden und das Fugenmaterial begann zu reißen. Es kam durch gerissene Hartverfugungen über die Jahre zu einem Wassereintritt hinter die Natursteinplatten. Die mechanische Plattensicherung in Form von teilweise verzinkten und unverzinkten Ankern wurde über den Wassereintritt in Kombination mit Sauerstoff fortschreitend korrodiert. Hohlstellen im Bereich der Vermörtelung bildeten einen

guten Speicherplatz für eintretendes Wasser über die Fugen. Die besondere Brisanz bei diesem Fassadenaufbau lag in dem gerissenen Fugennetz mit einer Regelfugenbreite von 3 bis 5 mm. Die Fugenschädigung war erst durch eine Fassadenbefahrung festzustellen. Eine Dokumentation der Fugenqualitäten und ein akustisch taktiles Abklopfen der Natursteinfassaden sind daher Mindestmaßnahmen im Rahmen der Überprüfung der Fassade (Verkehrssicherungspflicht). Bedingt durch die schmalen Fugen und Plattendicken von 6-8 cm kann es in der Regel nicht zu einem Herunterfallen eines einzelnen Steins kommen, es besteht vielmehr die Gefahr, dass sich infolge Ankerkorrosion gleichzeitig benachbarte Platten gemeinschaftlich lösen und herunterfallen.

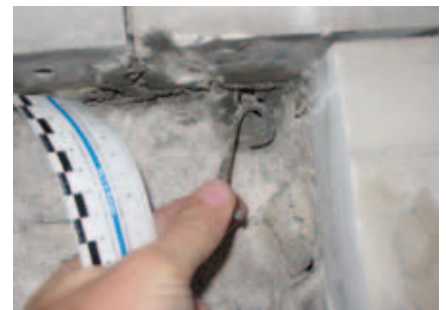
Bild 2: Eine genaue Begutachtung macht die Fugenschädigungen sichtbar.

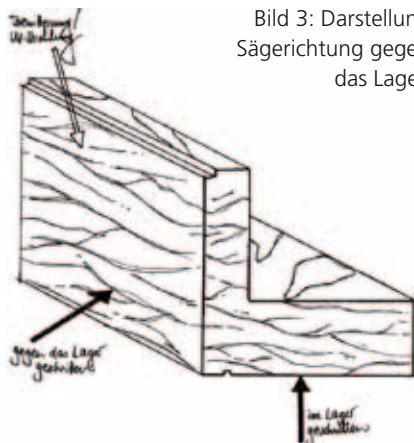
Bild 3: Darstellung Sägerichtung gegen das Lager.

Teilbereichen zu einem statischen Qualitätsverlust und damit zu einer Gefahr für Leib und Leben. Hintergrund der Qualitätsveränderung war in diesem Fall der Muskovit Glimmer (Hellglimmer). Dieser verfügt bei voranschreitender Verwitterung und beginnendem Übergang zu Illit über quellfähige Eigenschaften und wirkt sich bei hohen Konzentrationen wie eine Trennlage aus. Es kam so zu einem schalenförmigen Abplatzen in Teilbereichen der Natursteinbekleidungen. Eine um-

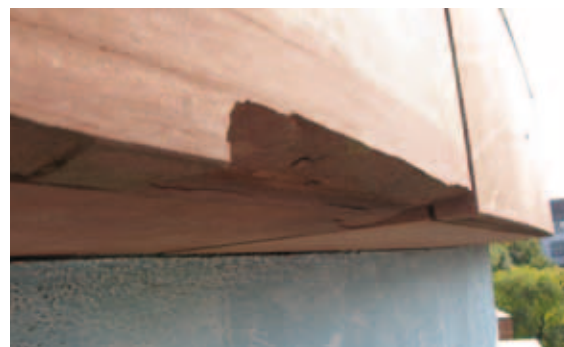
Bild 4: An dieser Fassade kam es zu einem schalenförmigen Abplatzen in Teilbereichen der Natursteinbekleidungen.

gehende Komplettbefahrung der Fassade war notwendig. Diese Materialveränderungen sind nur über eine regelmäßige Sichtung bei einer Fassadenbefahrung festzustellen. Ein ausschließliches Begutachten vom Geländeniveau aus kann unter Umständen zu einer Fehleinschätzung führen.

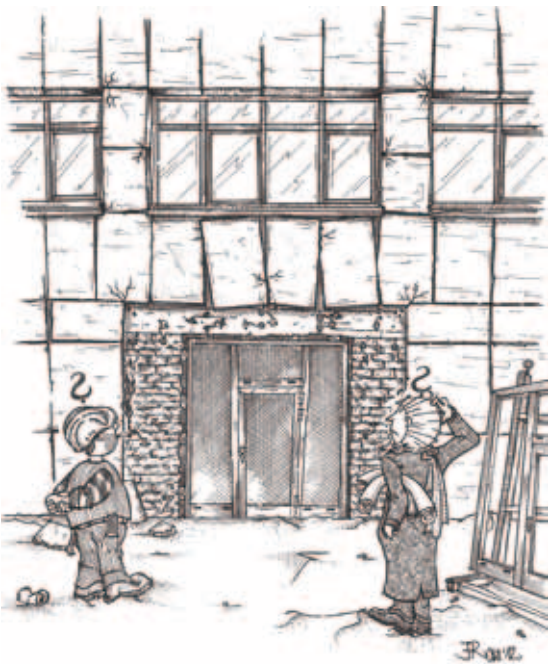
Bild 5: Beim Ausbau von Fassadenplatten kam es zu einem Spannungsabbau in unmittelbarem Bereich des Rückbaus.

gänge. Im Jahr 1984 wurde die straßen-  
seitige hinterlüftete Natursteinfassade  
aus einem Jura Kalkstein hergestellt.  
Angedacht war ein Austausch von ca.  
20 m<sup>2</sup> Natursteinbekleidungen bei einer  
Gesamt-Natursteinfassadenfläche von  
ca. 1300 m<sup>2</sup>. Die 20 m<sup>2</sup> Natursteinbeklei-  
dungen sollten nur abgenommen, teil-  
weise angepasst und wieder neu mon-  
tiert werden. Es handelt sich um eine  
hartverfugte, hinterlüftete Kalksteinfas-  
sade mit zwei verschiedenen Naturstein-  
qualitäten und sehr aufwendigen Ober-  
flächenbearbeitungen. Bereits nach dem  
Ausbau der ersten Platten kam es zu ein-  
em Spannungsabbau in unmittelbarem  
Bereich des Rückbaus. Die Naturstein-  
platten sackten in diesem Bereich ca. 2 - 3

mm ab. Es lag nun in der Verantwortung  
des Eigentümers, seiner Verkehrssiche-  
rungspflicht nachzukommen und die Ur-  
sachen sofort untersuchen zu lassen. Die  
Natursteinfassade befindet sich unmit-  
telbar an einer gut frequentierten Fuß-  
gängerzone, insofern war Eile geboten.  
Es wurden nachfolgend an fünf zusätz-  
lichen Fassadenbereichen Bauteilöffnun-  
gen durchgeführt, um die Qualität der  
Verankerungen, die Natursteinqualitä-  
ten und die des Verankerungsuntergrun-  
des festzustellen. Die Ergebnisse der Un-  
tersuchungen waren weit gefächert. Die  
aktuellen statischen Eigenschaften beim  
Jura Kalkstein lagen auch nach einer  
Einbauzeit von 25 Jahren bei den heu-  
te steintypischen Biegezugfestigkeiten  
und Werten für den Ausbruch am Anker-  
dornloch. Problematisch war die Quali-  
tät der handwerklichen Ausführung bei  
den damaligen Verankerungen. Im Wes-  
entlichen wurde eine Vielzahl von An-

Unter Berücksichtigung der gewonnenen  
Erkenntnisse aus den Bauteilöffnungen  
war es notwendig, die komplette Fassa-  
de abzunehmen und entweder mit dem  
gleichen Steinmaterial neu zu verankern  
oder ein neues Natursteinmaterial einzu-  
setzen. Nach wirtschaftlichen Vergleichs-  
betrachtungen und unter Beachtung der  
Terminplanung hat sich der Bauherr für  
eine komplett neue Natursteinfassade  
entschieden. Themen wie Bestands-  
schutz, EnEV und Lastansatz nach DIN  
1055 sind bei der neuen Fassade nach  
den heute gültigen Normen zu berück-  
sichtigen. So zeigt sich, dass der Ein-  
griff in einen sehr kleinen Bereich einer  
Bestandsnatursteinfassade bereits gra-  
vierende Maßnahmen nach sich ziehen  
kann.

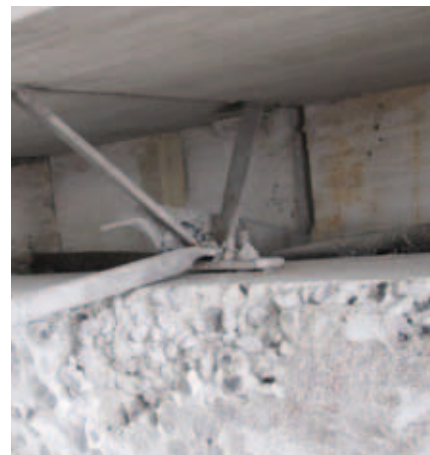
kern ohne System verschweißt, so dass  
ein statischer Nachweis damals wie heu-  
te nicht zu erbringen ist.

Bild 6: Kreuz und quer verschweißte Anker an einer Natursteinfassade.
